Socavones en Xochimilco

Daña gran socavón dos viviendas tras colapsar drenaje en Xochimilco

La lluvia del lunes formó otro en la banquetta y el arroyo vehicular // Dueños esperan peritaje

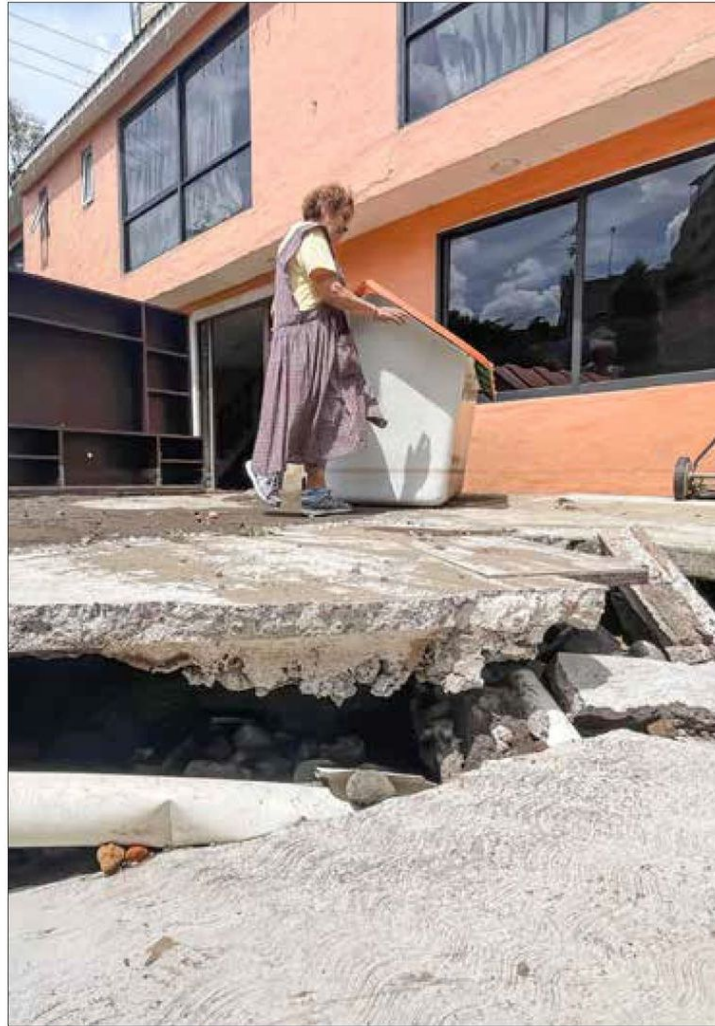
▲ Tras las fuertes lluvias del lunes por la noche se formó una oquedad de 10 metros por ocho de diámetro y dos de profundidad que afectó una casa en la calle Guadalupe I. Ramírez, donde se abrió otro de 30 metros cuadrados sobre el arroyo vehicular. Foto Alfredo Domínguez A. BOLAÑOS/P 31

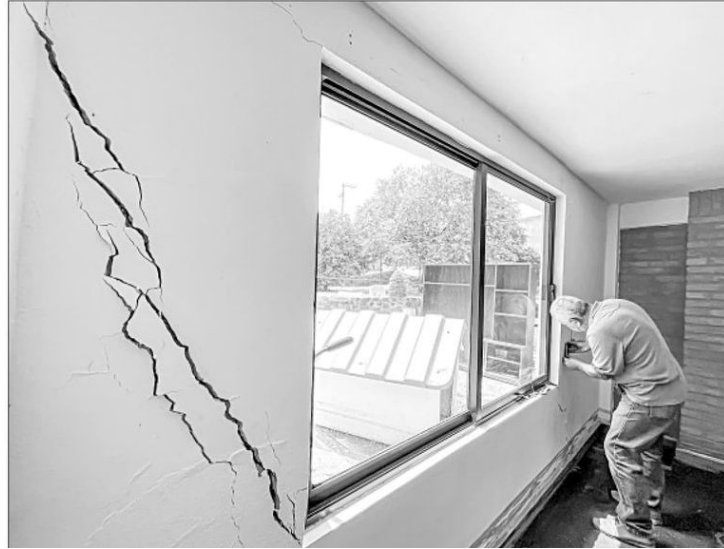
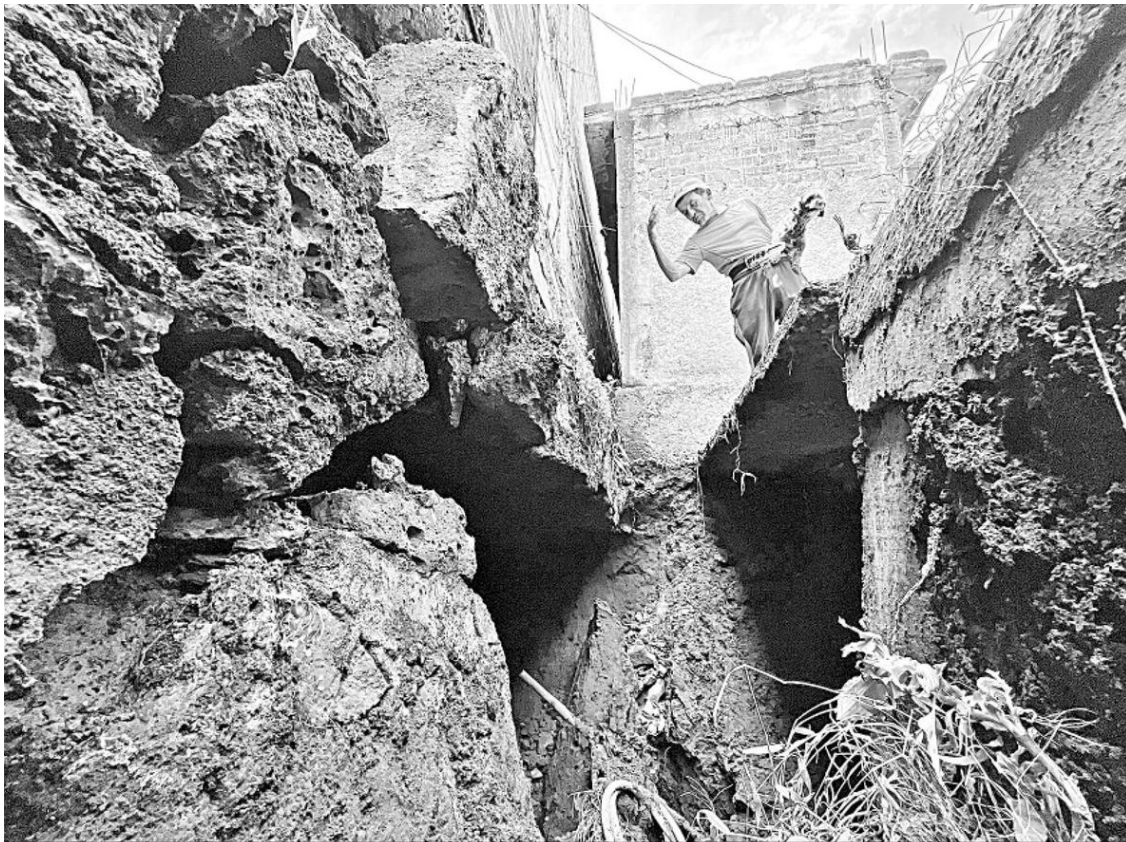
▼ Dos casas resultaron con afectaciones por un socavón de 10 por 8 metros de diámetro y 2 de profundidad en la calle Guadalupe I. Ramírez, en San Lucas Xochimanca, alcaldía Xochimilco. En la imagen derecha, Pedro Ruiz muestra la grieta en su vivienda. Fotos Alfredo Domínguez
